## **Projektdokumentation**

**Projekt      Bestandsaufnahme im Innenraum**

**Objekt      TSB – Turnhalle  
              An der Reitbahn  
              Flensburg**

**Zeitraum    Montag 14.11.2011 bis Freitag 25.11.2011**

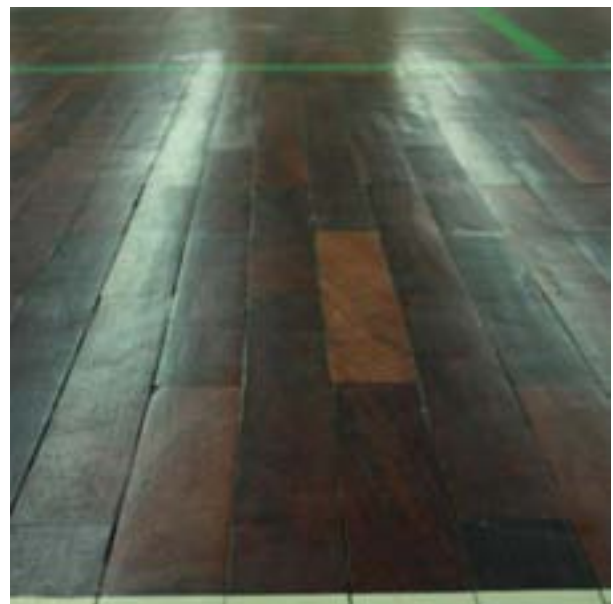
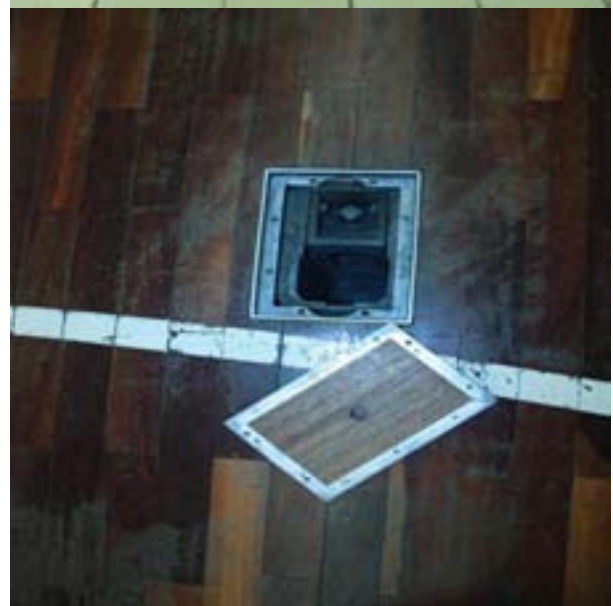
### Hallenboden

Der aus Stabparkett, im Kreuzverbund verlegt, bestehende Hallenboden wirkt im Eingangs- und Randbereich kaum benutzt, doch auf der viel beanspruchten inneren Fläche sind starke Abriebspuren zu sehen, was den Boden sehr alt wirken lässt.

Die im Boden installierten Turngerätestecksysteme heben sich durch die Verdeckungen vom Hallenboden ab. Farbige Spielfeldmarkierungen setzen nur noch leichte Akzente und unterstreichen den alternden Ausdruck der Turnhalle.

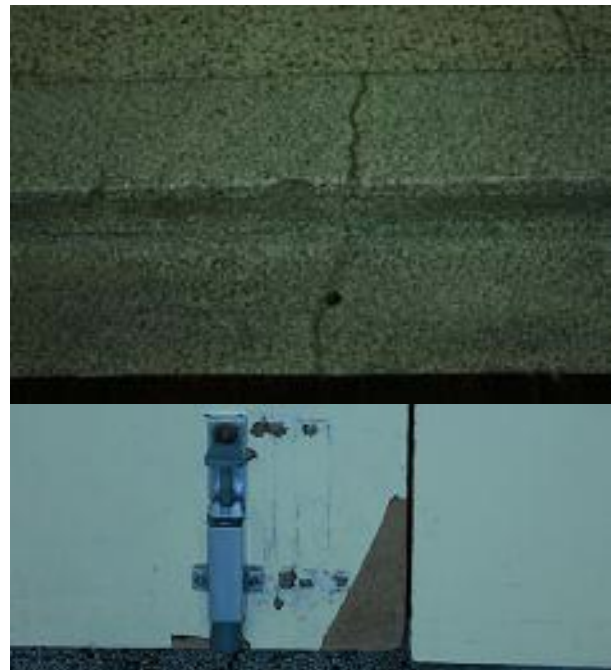
### Eingangsbereich

Der Terrazzofußboden im Eingangsbereich zeigt deutliche Gebrauchsspuren, so ist die Stufe an der vorderen Kante durch Ausbrüche und Risse gekennzeichnet. Der mittige Riss zieht sich von einer Stufe in die nächste, die sich auf einer Ebene mit dem Hallenboden befindet. Die rechte Seite der Stufe ist abschüssig, was durch Untergrundverschiebungen hervorgerufen sein kann. Die linke Seite befindet sich in der Waage. An der Eingangstür ist ein Stück des Holzfurniers abgeplatzt, der Türstopper wurde des Öfteren versetzt, man kann die alten Löcher und Positionen noch deutlich erkennen. Rechts neben der Tür fehlt die Sockelleiste. Hier wurde wahrscheinlich nachträglich ein Fliesenspiegel angebracht und auf diesem wurde die Sockelleiste nur durch blaue Farbe angedeutet.

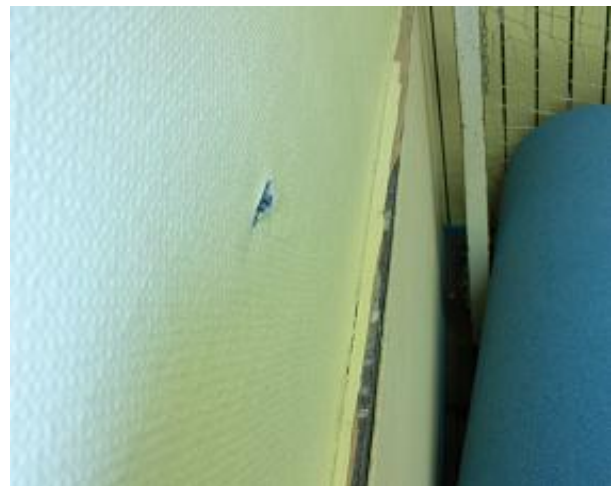
An der Nordseite ist der Sockelabschluss beschädigt. Dieser besteht aus einer Holzkante, die teilweise durch- und abgebrochen ist und eine eindeutige Verletzungsgefahr darstellt. Darunter kann man die Teppichverkleidung der Wand ohne Mühe ablösen. Außerdem befindet sich auf der Wandfläche ein abgeflexter Wandträger, bei dem sich offensichtlich keine Mühe gegeben wurde, diesen zu verdecken.

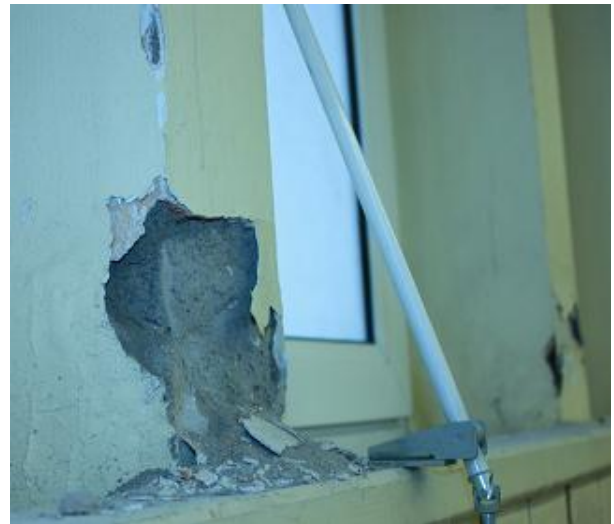
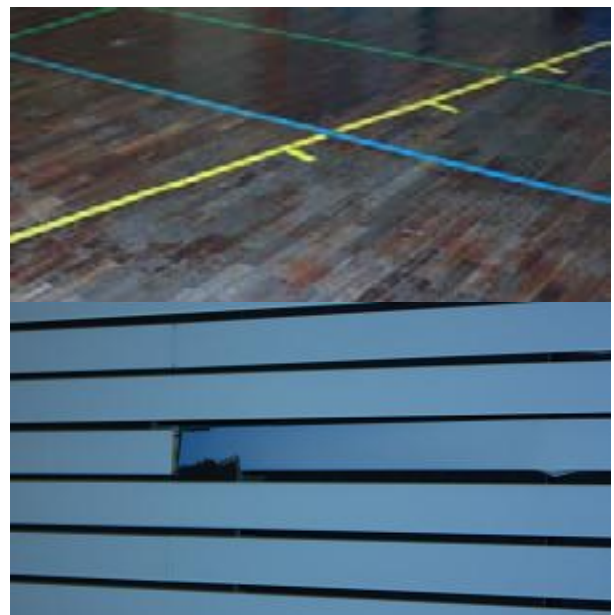
An der Ostseite wächst bereits Efeu von außen nach innen, hier wird also kein Wert auf die Erhaltung der Halle gelegt. Außerdem fehlt an einem der Tore ein Griff.

Die Westwand weist am meisten Mängel auf. Hier blättert an manchen Stellen der Fensterlaibungen die Farbe ab und fast alle sind porös und teilweise schon heraus gebrochen, sodass man bereits die Unterkonstruktion der Träger, sowie die Verdrahtung sehen kann. Durch ausgerissene Schrauben an der Holzverkleidung stehen an den

Löchern Splitter vor. Auch hier wächst an einem Fenster bereits Efeu herein.

Der Boden der Halle ist im Vergleich recht unbeschädigt. Man kann aber sehen, dass das Parkett am Eingangsbereich erneuert wurde. Allgemein bewegt sich der Boden ordentlich wenn man darüber läuft. Das liegt unter anderem natürlich an der Schwingbodenkonstruktion, die die Knochen schont, allerdings hat man den Eindruck, dass der Boden aufgrund seines Alters schon zu viel schwingt.

Die Decke besteht aus ergrauten Plastikpaneelen, die teilweise eingedellt und teilweise ganz nach oben eingedrückt sind. An der Decke befestigt hängen Rasterleuchten. Diese funktionieren auch nur noch teilweise.
