# Projektbericht

## Fjordvejens Børnehave

FJORDVEJENS BØRNEHAVE  
KIEFERNWEG 118  
24944 FLENSBURG

| C. Projektbeschreibung | |
|---|---|
| <b>Projektgesamtziel:</b> | Baukonstruktive und technischen Zustand des Gebäudes dokumentieren und Sanierungsvorschläge |

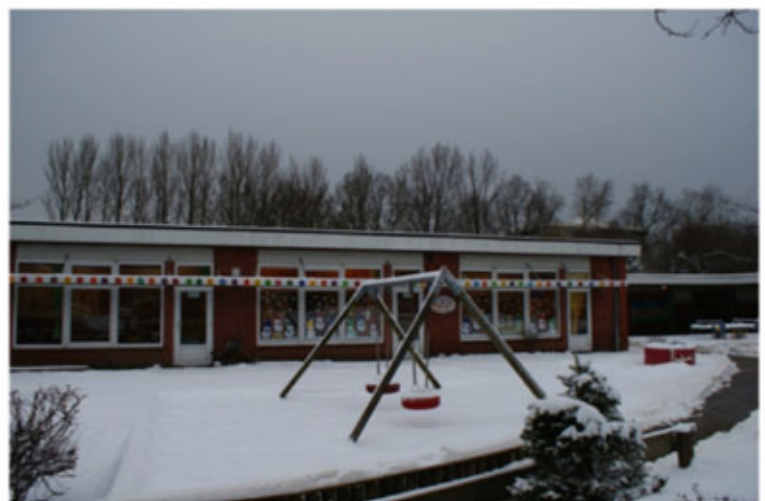
Die Bestehenden Holzfenster sind einfachverglast.  
Sie bieten daher keinerlei Wärmedämmfunktion.  
Des Weiteren treten durch die mangelhafte Wärmedämmung enorme Wärmebrücken im Bereich der Betonstürze oberhalb der großen Fensterfronten auf. Dies verstärkt das Zugluftempfinden.

Ziegelmauerwerk 115mm  
 Luftschicht 10mm  
 Kalksandstein 175mm  
 Putz 15mm

Dänischer Kindergarten, Vorderansicht

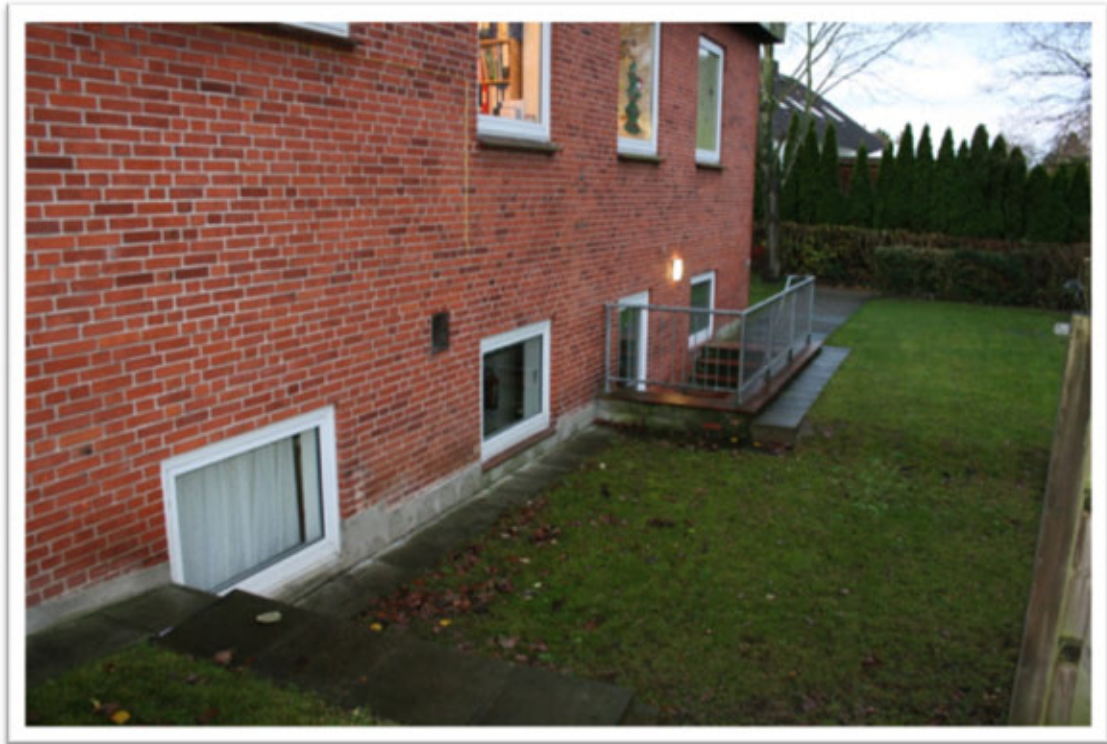
Als Hintermauerwerk konnte anhand zahlreicher Wandrisse festgestellt werden, dass es sich hierbei um einen 175mm starken Kalksandstein handelt. Wo abschließend ein ca. 15mm starker Innengipsputz aufgebracht wurde.

Rückseite Haus 1

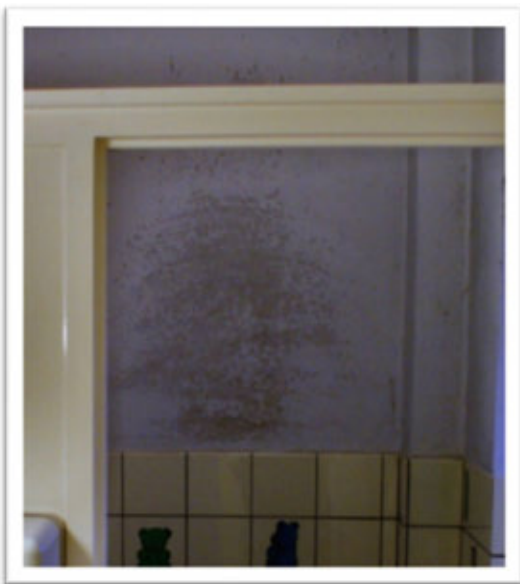
Schimmelbefall im Haus 1, Raum 10

Um den Schimmelbefall einzudämmen, werden Kalziumsilikatplatten empfohlen. Diese Platte dient als Innensanierungsplatte zur Verbesserung der Wärmedämmwerte, zur Regulierung der Innenkondensation und des Raumklimas, zur Verkleidung von Wänden. Die Platten sind basisch und verhindern die Schimmelbildung.

Schimmel ist gesundheitsgefährdend, die mit Schimmel belasteten Räume sollten daher mit einer Kalziumsilikatplatte versehen werden. Desweiteren müssen zum Schutz der Kinder und Betreuer die Elektroinstallation instandgesetzt werden. Zudem sollten die Risse in den Wänden saniert werden

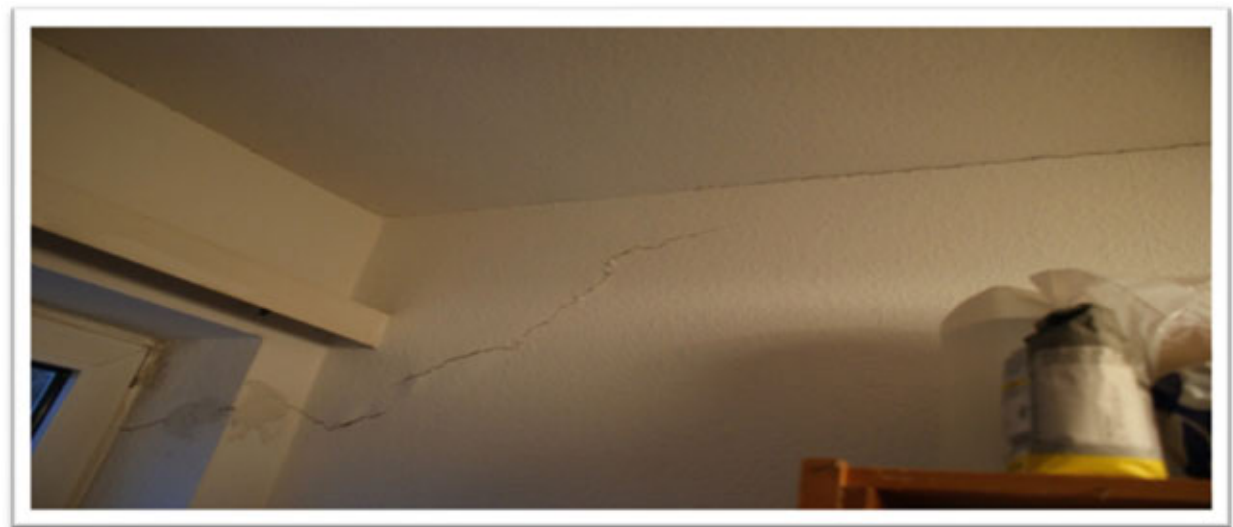
Die Wände im Nebengebäude [Haus 2] weisen große und tiefe Risse auf, welche besonders in den folgenden Räumen auftreten.

Rissbildung Haus 2, Raum 3

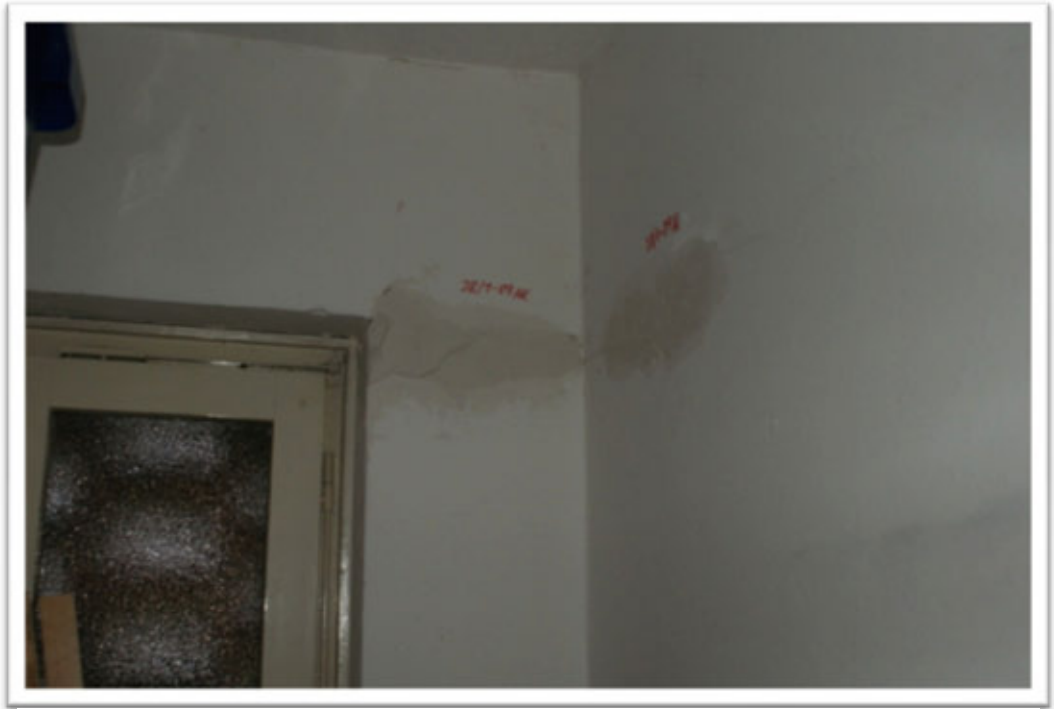
Rissbildung Haus 2, Raum 6

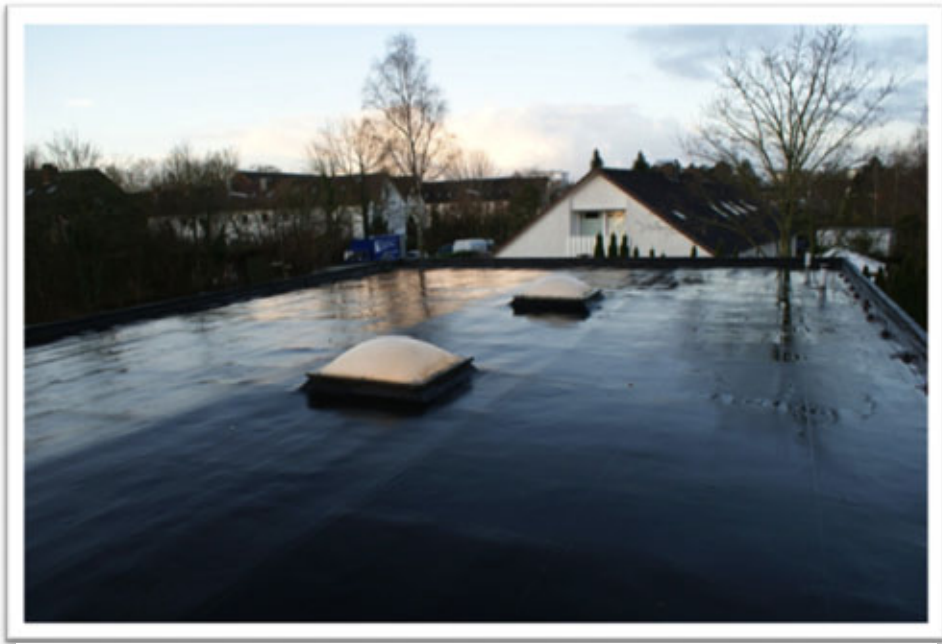
Repanol 5mm  
Dachpappe 2bis 3-lagig 10-12mm  
Schalung 22 bis 24mm  
Sparren 160mm  
Dämmung 80 bis 100mm  
Luftschicht 60 bis 80mm  
Schalung 22 bis 24mm  
Schalldämmplatten Gips 15 bis 20mm

Dach, Haus 1

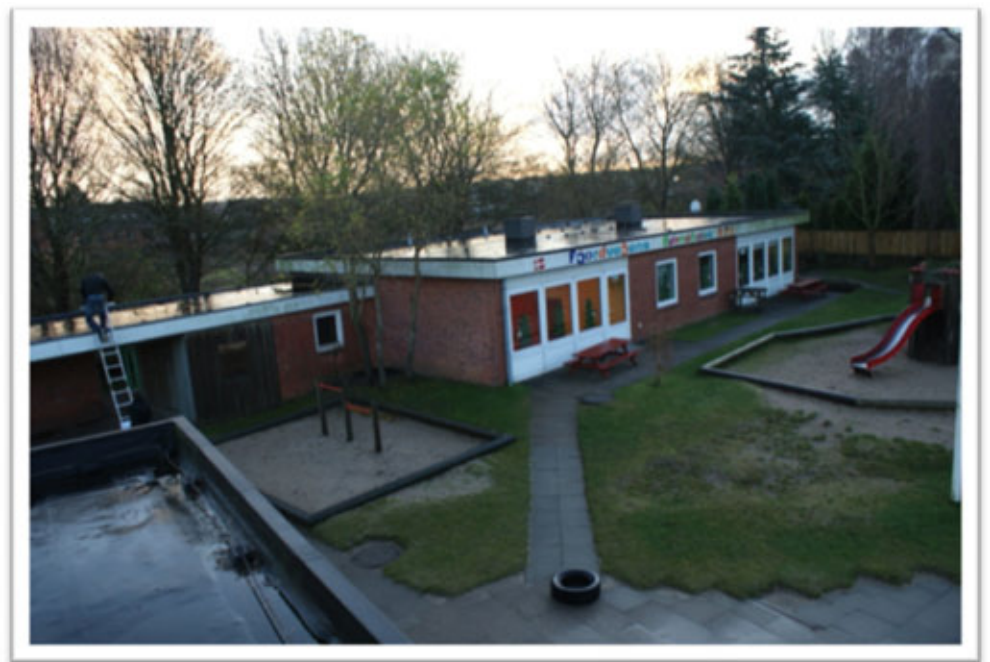
Dach, Pergola und Haus 2

Das Pultdach wird auf Trägerbalken montiert, die auf den neu geplanten Pfeilern stehen, sowie auf die vorhandene Mauer abgesetzt und befestigt werden. Als Isolierung wird zwischen den Trägern eine 160 mm starke Mineralwolle angebracht, die von einer Dampfsperrfolie vor Feuchtigkeit geschützt wird.

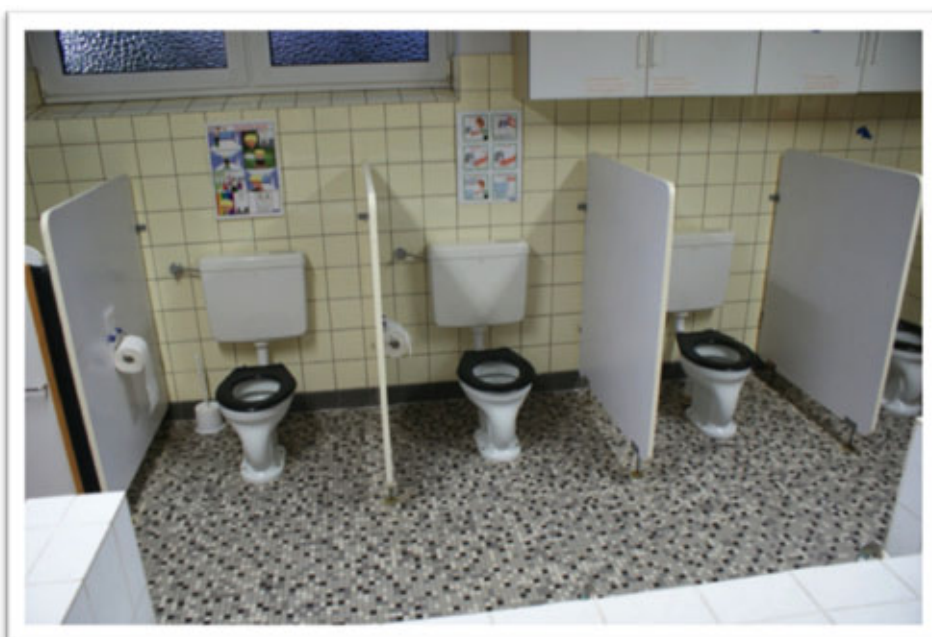
Die sanitären Anlagen entsprechen dem Gebäudealter. Die Sanierung der Komponente sollte auf jeden Fall in Betracht gezogen werden.

Badezimmer, Haus 2

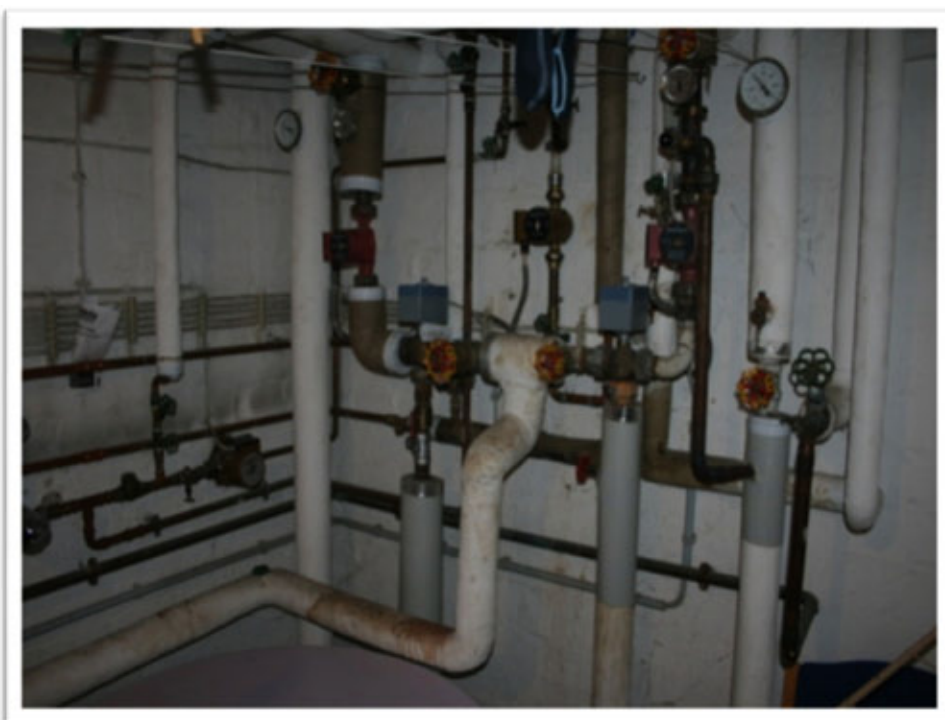
Der Ursprung der Anlage ist mit Glaswolle und Gips isoliert worden. Es wird angenommen, dass die Heizungsrohre in den Wanddurchbrüchen nur in Rohrführungshülsen liegen, um dies genau festzustellen, müssten Teile der vorhandenen Isolierung entfernt werden.

Heizungsanlage

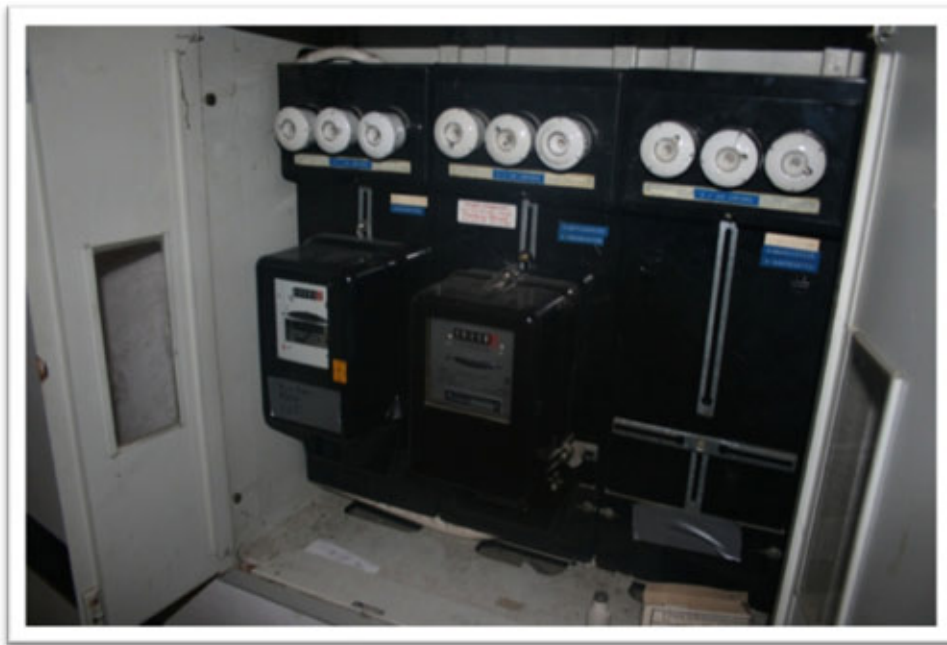
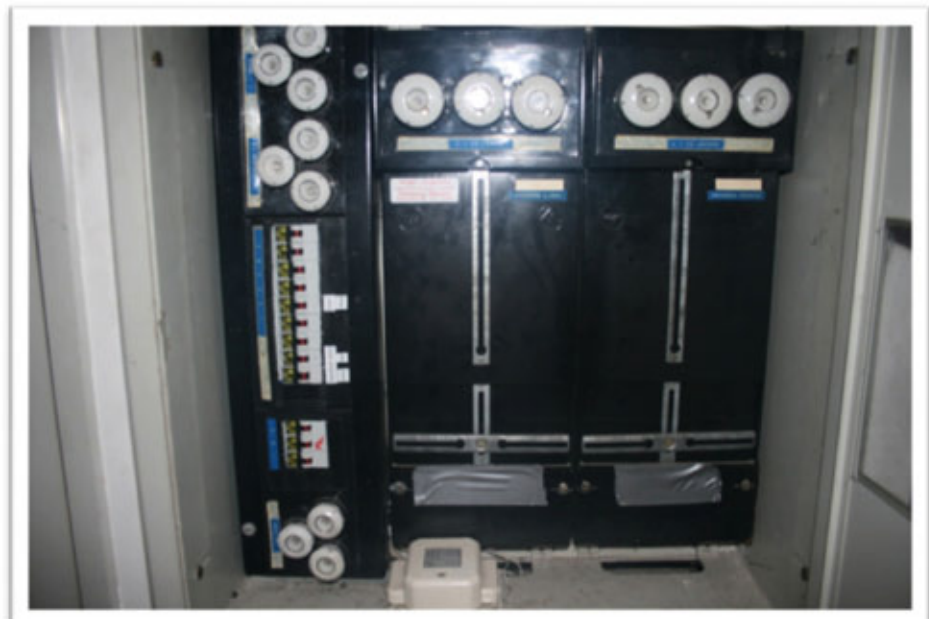
Durch die Baubegehung konnte die Elektroinstallation ausreichend analysiert werden. Dabei wurde festgestellt, dass sie zum Teil veraltet ist und nicht den VDE Vorschriften (Verband-Deutscher-Elektriker) bzw. der TAB 2000 (technische Anschlussbedingung) entsprechen.

Zählerschrank mit Sicherungssockel

Unter Berücksichtigung der oben angeführten Mängel empfehlen wir eine komplette Neuinstallation ab Stromzählereinrichtung.

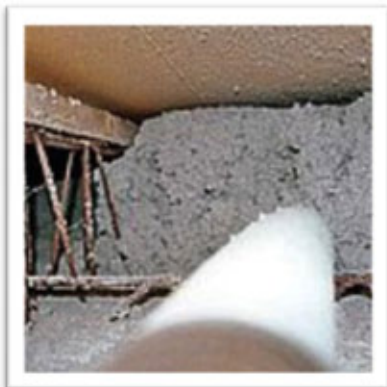
Es wäre möglich diese Luftschicht mit sogenannten „Zellulose-Dämmflocken“ auszufüllen, hier zu ist es notwendig an einigen Stellen das Dach zu öffnen um zu gewährleisten, dass die Zellulose-Dämmflocken die gesamte Luftschicht ausfüllen.

Durch die besonders gute Fließfähigkeit des Materials, werden selbst Engpässe von 25 mm ausgefüllt. Diverse Hersteller bieten dieses Material zwischen 5 – 19 € pro m<sup>2</sup> an.

Dach mit Zellulosen Dämmstoff füllen  
[www.dach.de](http://www.dach.de)

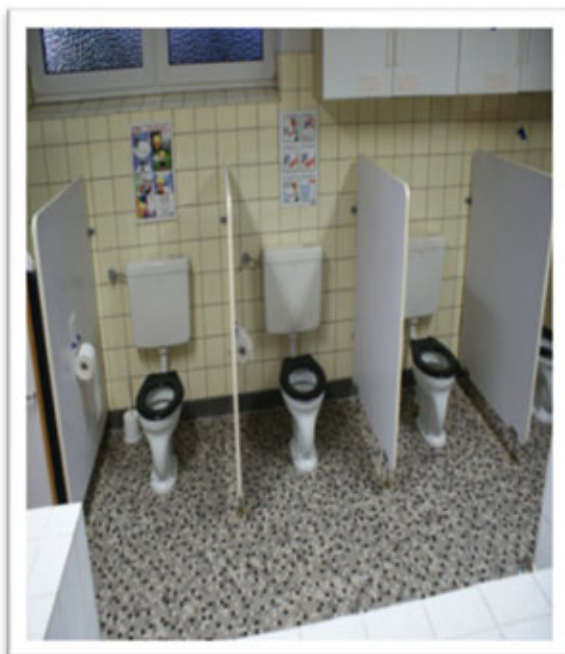
Bad, Haus 1, Raum 4

Eine komplette Sanierung des bestehenden Bades (Raum 4) im Hauptgebäude des Hauses 1. Diese Sanitärausstattung ist laut Aussage der Kindergartenleitung seit Bestehen der Anlage 1966 im Wesentlichen nicht saniert worden (siehe Bilder).

sollte ein Austausch der Flachspülklosetts gegen Tiefspülklosetts erfolgen. Das hätte folgende Vorteile, die Fäkalien würden sofort in das Wasser fallen und zum Teil versinken, die Geruchsbelästigung würde wesentlich geringer werden. Der Beckeninnenraum wird weniger verschmutzt, und beim Spülen findet durch eine hydraulisch sinnvolle Wasserführung eine bessere Reinigung statt.

Wandhängende Modelle bieten durch den direkten horizontalen Wandanschluss gestalterische Vorteile und lassen sich leichter reinigen, da Schmutzfugen am Boden entfallen. Ein weiterer Vorteil ist, der in der Wandkonstruktion eingelassene Spülkasten mit Wasserstopfunktion.

Die alten 2-Griffarmaturen sollten, gegen Einhandhebelmischer ausgetauscht werden. Das führt zur einer leichteren Bedienung und einem schnelleres Erreichen der gewünschten Temperatur. Dabei ist darauf zu achten, dass die Armaturen mit einem Verbrühschutz ausgestattet sind.

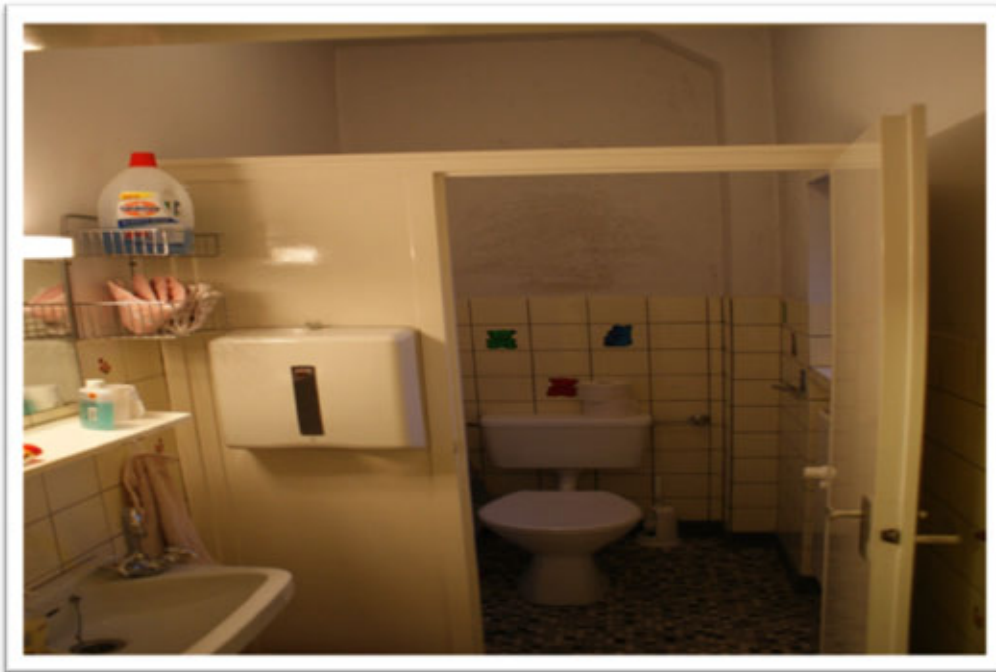
Personal-WC, Haus 1, Raum 10

Gleiches gilt für den Raum 10 des Hauptgebäudes, der derzeit als Personal-WC genutzt wird. Hier müssen ebenfalls die sanitären Anlagen gegen zeitgemäße Anlagen ausgetauscht werden.

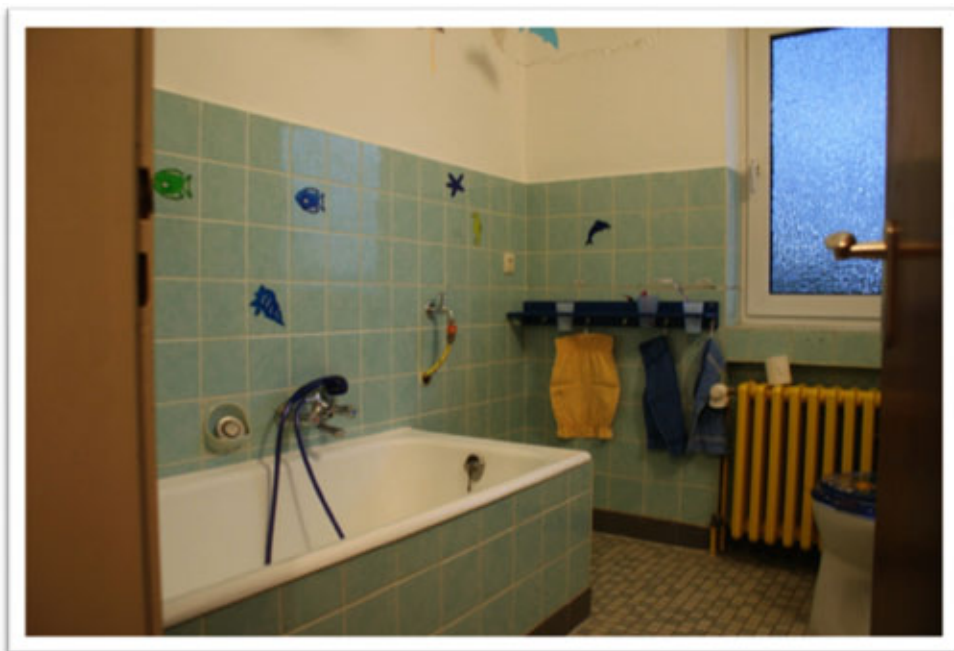
Badezimmer, Haus 2, Raum 11

Im Nebengebäude des Hauses 2 (Raum 11) soll auf Wunsch der Nutzer eine Umwandlung der Raumnutzung in Betracht gezogen werden. Dieses Gebäude wurde seinerzeit so errichtet, dass dort zwei Wohneinheiten entstanden sind. 3 Räume des Gebäudes werden von Vorschulkindern genutzt. Dazu sollte ein kindergerechtes Badezimmer im o. a. Raum 11 eingerichtet werden

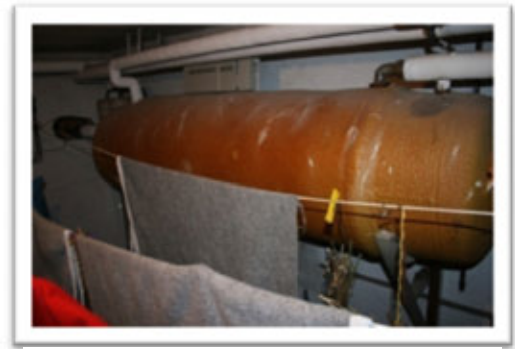
Sollte eine Außenwanddämmung in Betracht gezogen werden, empfiehlt es sich, aufgrund des daraus resultierenden neuen U-Wertes, eine Wärmebedarfsberechnung durchzuführen und somit für den geringeren Wärmebedarf die Heizkörper inkl. Rohrleitungssystem und der Kompaktstation sowie Warmwasserspeicher zu erneuern.

Warmwasserspeicher, 500 Liter

Im Heizungsraum (Raum 2) sollte eine neue Kompaktstation (Übergabestation) mit 2 Heizkreisen (je Haus ein Heizkreis), neuer Warmwasserspeicher mit einem Volumen von 500 Litern montiert werden. Hierzu empfiehlt es sich eine Außentemperatur geführte Kompaktstation aufzustellen.

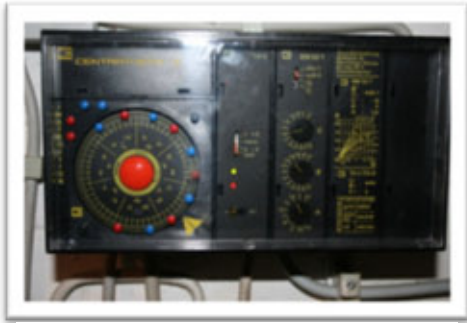
Mess- und Steuerregelung

Die zurzeit vorhandene Mess- und Steuerregelung ist im Zuge einer Erneuerung mit der Kompaktstation zu erneuern, da die vorhandene Mess- und Steuerungsregelung veraltet ist.

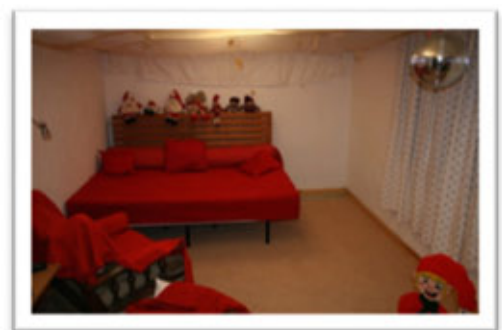
Diese Heizkörper verlieren je nach Einbausituation 4 bis mehr als 15% ihrer Leistungsfähigkeit.

Haus 1, Kellergeschoß, Raum 7 /  
verkleideter Heizkörper

Kellergeschoß sollten erst in Betracht gezogen werden, wenn eine Erneuerung der Kompaktstation in Frage kommt.

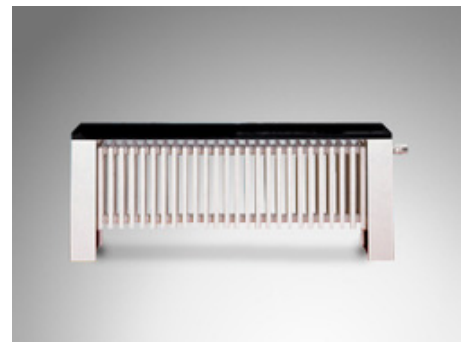
Eine weitere Möglichkeit bietet sich in Designheizkörpern an, die vor die Glasfassade aufgestellt werden können, ein Vorteil darin besteht, das die Designheizkörper mit einer Sitzbank aus Marmor versehen sind, die als Sitzbank für die Kinder dienen können.

Designheizkörper / [www.dianorm.de](http://www.dianorm.de)
