## Energieberatungsbericht (BAFA)

Energetische Analyse und Modernisierungsvorschläge für die Gebäudehülle eines Einfamilienhauses in Kiel Hohenhude

GST22: Martin Leopold, Jan-Christoph Pieper, Matthias Rohde Januar 2023

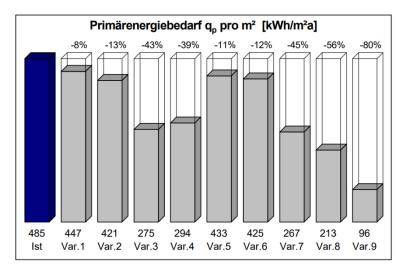
Abbildung 3: Berechnung Primärenergiebedarf der verschiedenen Varianten

Der Primärenergiebedarf hat im Ist-Zustand des Gebäudes einen Wert von 485kWh/m²a. Nach einer Modernisierung der gesamten Gebäudehülle sowie der Anlagentechnik, wäre ein Primärenergiebedarf von nur 96 kWh/m²a möglich.

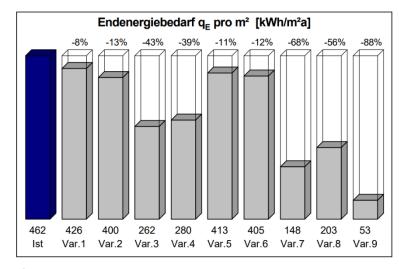
Abbildung 4: Berechnung Endenergiebedarf der verschiedenen Varianten

Der Endenergiebedarf beschreibt die Menge an Energie, die für die Erfüllung der verschiedenen energiebedingten Bedürfnisse eins Gebäudes benötigt wird. Dies beträgt im Ist-Zustand des Gebäudes 462 kWh/m²a. Nach der Modernisierung der Gebäudehülle sowie der Anlagentechnik wird eine Einsparung von 88% erwartet. Somit wird der Endenergiebedarf auf ca. 53kWh/m²a gesenkt.

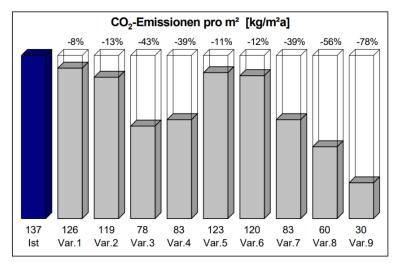
Abbildung 5: Berechnung des CO<sub>2</sub> Ausstoßes der verschiedenen Varianten

Die Grafik zeigt, dass bei einer Gesamtmodernisierung 78% der CO<sub>2</sub> Emissionen eingespart werden können.

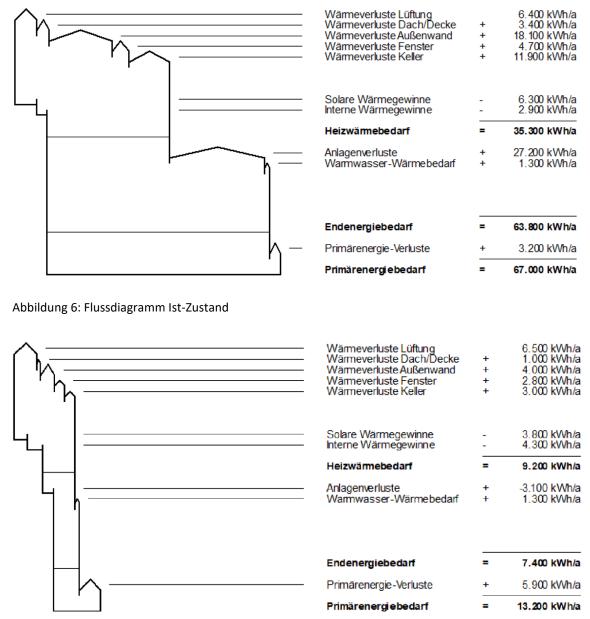
Abbildung 7: Flussdiagramm nach der Gesamtmodernisierung

Die beiden unten aufgeführten Flussdiagramm zeigen wie hoch der Energieverlust im Einzelnen ist. Umso breiter ein Pfeil ist, umso höher ist der Energieverlust in diesem Bereich.

Die obere Grafik zeigt die Energieverluste im Ist-Zustand des Gebäudes und die untere Grafik die Energieverluste nach der Gesamtsanierung.

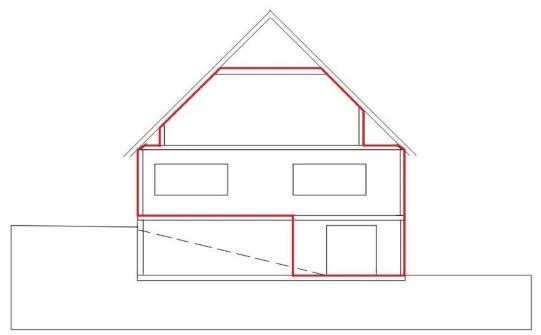
Abbildung 12: Schemaschnitt Systemgrenzen

Die Systemgrenzen und das Bruttovolumen werden nach DIN V18599-1:2011-12 Abs. 8.1 ermittelt und ergeben ein beheiztes Volumen von 431,4 m³.

Die Gebäudenutzfläche im Ist-Zustand beträgt 138,1m².

In allen Geschossen sind unbeheizte Flächen, somit befinden sich die Systemgrenzen nicht generell an den Außenwänden. Das Badezimmer im Kellergeschoss wurde nachträglich eingebaut.

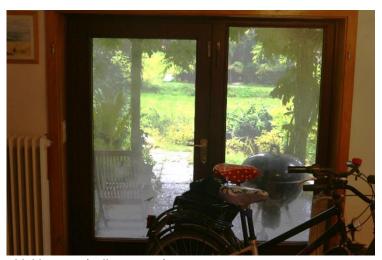
Abbildung 36: (Kellereingang) Terrassentür KG

Verglasung:	2-Scheiben-Isolierverglasung	$A_g = 2,82 \text{ m}^2$	$U_g = 2,80 \text{ W/m}^2\text{K}$
	Rahmen:	Holzrahmen, neu	$A_f = 0.79 \text{ m}^2$	$U_f = 1,50 \text{ W/m}^2\text{K}$
P1	Randverbund:	Aluminium	I <sub>g</sub> = 10,08 m	$\Psi_{\rm g}$ = 0,04 W/m K
l ä			Fläche	U-Wert
8			A <sub>w</sub> = 3,61 m <sup>2</sup>	U <sub>w</sub> = 2,63 W/m <sup>2</sup> K

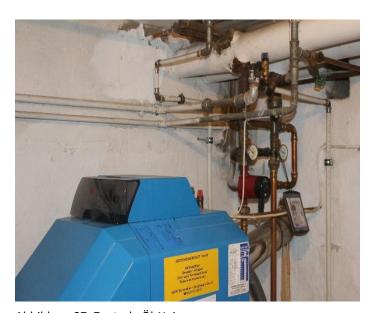
Abbildung 37: Zentrale Öl-Heizung

Das Gebäude wird über eine zentrale Öl-Heizung mit einem Niedertemperaturkessel beheizt. Die Wärmeleistung der Heizung beträgt 21 kW. An der Heizung ist eine geregelte Umwälzpumpe angeschlossen. Diese hat eine Nennleistung von min.25 W bis max. 40 W. Die Warmwasseraufbereitung findet über einen angeschlossenen Warmwasserspeicher statt. Die Rohrleitungssysteme im Keller sind teilweise gedämmt, vermutlich mit einer Glasfaserdämmung mit Gipsschale. Von den vergangenen 4 Jahren liegen Heizölrechnungen vor. Demnach verbraucht der Nutzer durchschnittlich 2000 L Heizöl im Jahr. Das Gebäude wird seit Jahren nur noch zeitweise als Zweitwohnsitz genutzt. Teilweise nur mit 2 Personen, teilweise bei Familienfesten mit 7-8 Personen, aber nur wenige Wochen im Jahr.

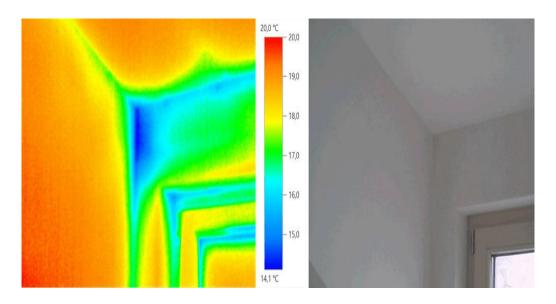
Abbildung 40: Thermografie mit Temperaturskala bei einer von Innen gesehenen Außenwand<sup>14</sup>

Anhand dieses Beispiels ist gut zu erkennen, dass die Oberflächentemperatur in den Raumecken einer Außenwand (hier blau dargestellt, mit 15 Grad Celsius), deutlich kälter ausfällt, als die Oberflächentemperatur der Wände (bis zu 19 Grad Celsius). Durch das Aufeinandertreffen von zweidimensionalen Wärmebrücken, entsteht ein dreidimensionales Temperaturfeld. Solche metrischen Wärmebrücken sind in den Raumecken zu oberen Geschossdecken zu finden. An diesen Stellen treten deutlich niedrigere Temperaturen auf als in den Raumecken am Fußboden, wo nur zwei Flächen zusammentreffen bzw. an den Wandoberflächen.
