## **Projektdokumentation**

**Projekt      Bestandsaufnahme im Innenraum**

**Objekt      TSB – Turnhalle  
              An der Reitbahn  
              Flensburg**

**Zeitraum    Montag 14.11.2011 bis Freitag 25.11.2011**

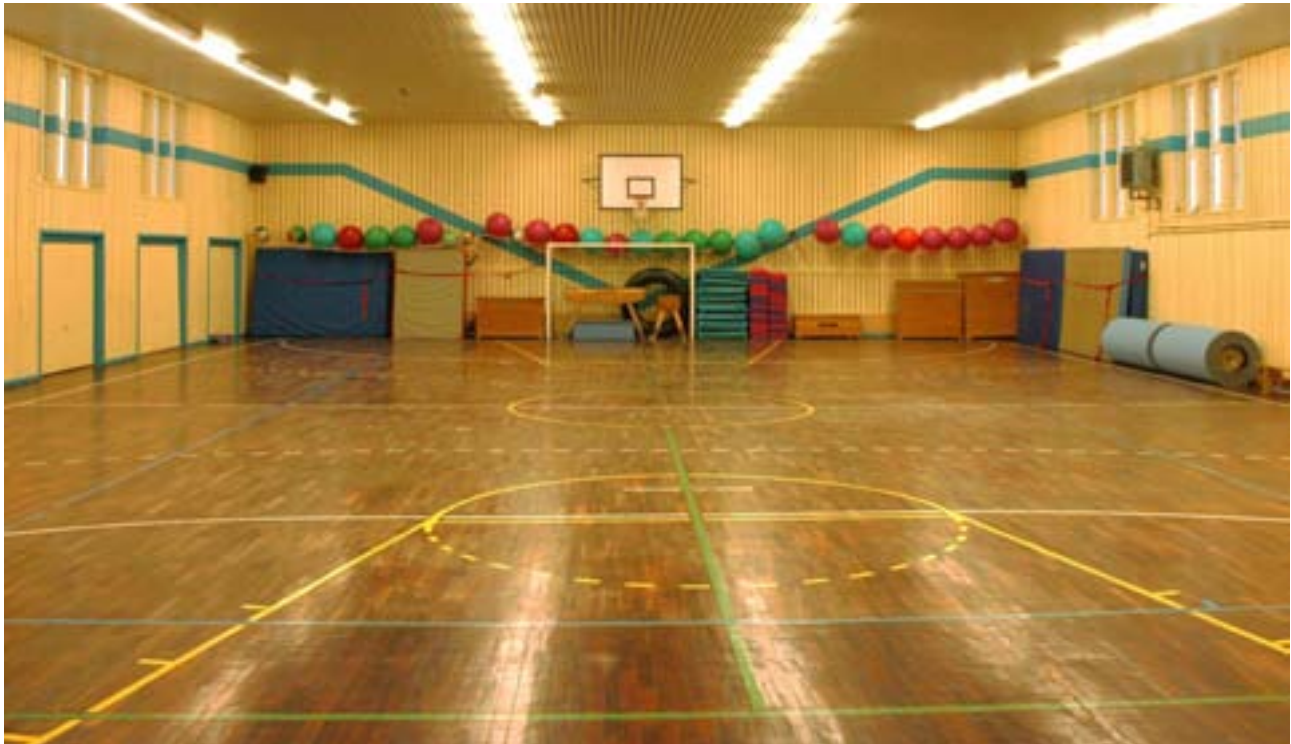
### Nordseite

Die Nordseite, welche gleichzeitig den Haupteingang bildet, besteht aus einem kleinen Vorraum, der im Eingangsbereich mit einem Steinboden versehen ist. Auf der linken und rechten Seite der Öffnung zur Halle bildet ein etwa 1,50m hoher mit beigem Teppich bezogener Sockel das untere Drittel der gelb gestrichenen Wand. Eine blaue Fußleiste schließt zum Boden ab.

An der Nordseite ist der Sockelabschluss beschädigt. Dieser besteht aus einer Holzkante, die teilweise durch- und abgebrochen ist und eine eindeutige Verletzungsgefahr darstellt. Darunter kann man die Teppichverkleidung der Wand ohne Mühe ablösen. Außerdem befindet sich auf der Wandfläche ein abgeflexter Wandträger, bei dem sich offensichtlich keine Mühe gegeben wurde, diesen zu verdecken.
