# Inhaltsverzeichnis

## 1. Dokumentation der Arbeitsplanung

## **2. Bauaufnahme**

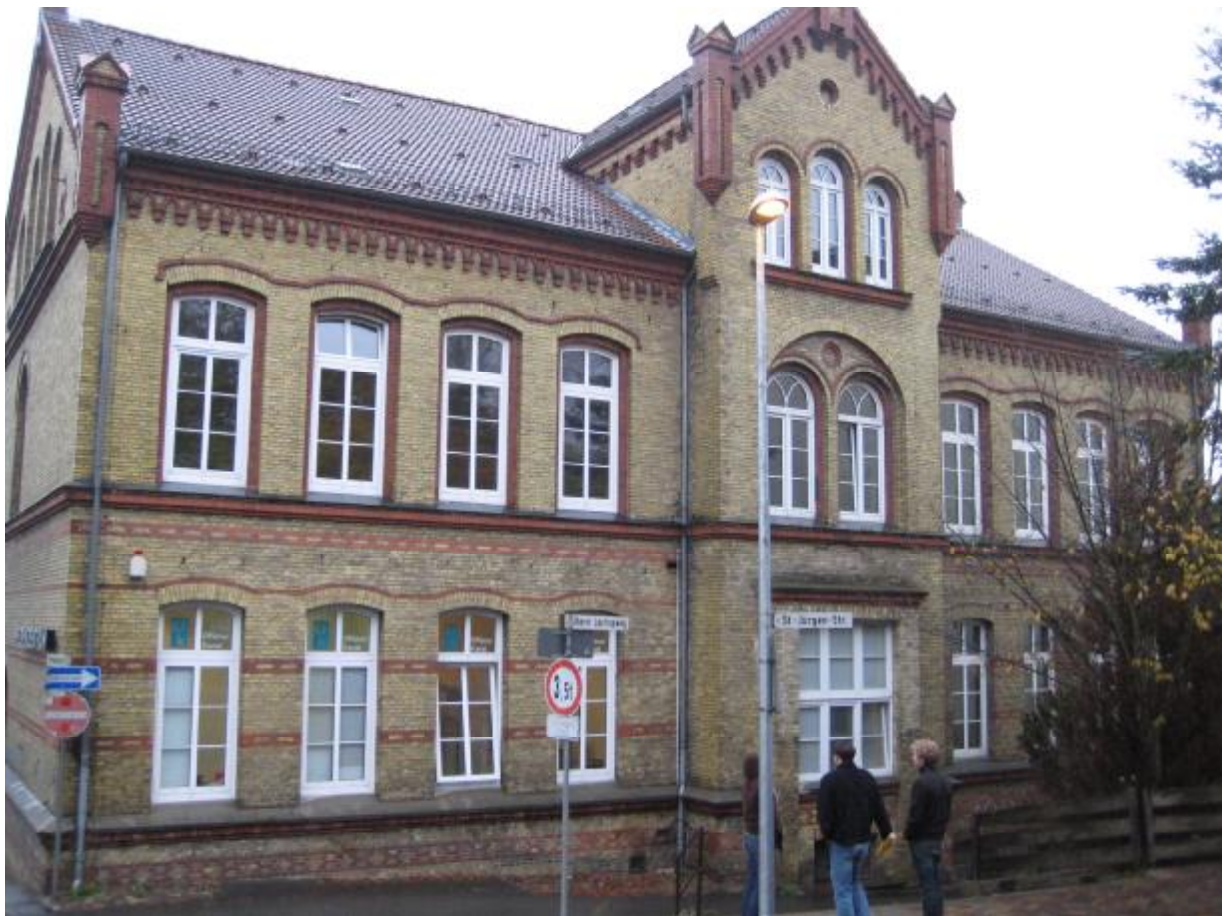
### **2.1 Fassadenbeschreibung**

Der Gebäudekomplex ist aus dem Jahre 1884 und ist im Stil des Historismus erbaut worden. Dieser steht in der St.-Jürgen-Straße 95 auf einem Plateau hoch über dem Abhang zum Lautrupstal.

Das Gebäude ist sehr symmetrisch eingeteilt. Es gibt drei vertikal Achsen und zwei horizontale Achsen, die das Gebäude klar gliedern. Diese Gliederung und der zweigeschossige Aufbau stammen aus der Renaissance.

An den beiden Längsfronten ist ein übergiebelter Mittelrisalit, der um ein Geschoss höher ist als die Fassade. Von Firstzinnen bekrönt sind die übergiebelten Mittelrisalite sowie auch die seitlichen Giebel. An den unteren Ecken der Giebel sind türmchenartige Fiale, die aus der gotischen Zeit stammt. Die rundbogigen Fenster der Risalite finden ihren Ursprung in der Romanik. Sie sind im Obergeschoss mit einem durchgestuften Gewände umrahmt. Beiderseits des mittigen Risalit sind je Stockwerk vier stichbogige Fenster.

Unterhalb der Fenster umzieht ein mächtiger und horizontal angebrachtes Sohlbankgesims das gesamte Gebäude. Friese aus Backstein verlaufen oberhalb der Fenster und betonen die Bogenform der stichbogigen Fenster.

Die gelben Backsteine sind im Blockverband gemauert und werden durch dunkle horizontal eingelegte Backsteinbänder verziert. Ein umlaufendes Kranzgesims schließt die Fassade oben an der Traufe ab.

Die Fassadengestaltung ist vom Historismus (1820 – 1910) geprägt. Im Historismus werden die Stilformen vergangener Epochen nachgeahmt, ohne dass etwas eigentlich Neues entsteht. Dabei werden aus mehreren Epochen wertvolle historische Stile kopiert. Die Entwicklung hin zum Wiederholen von Baustilen begann im Klassizismus, da aber wurde nur auf die griechische und römische Architektur zurück gegriffen. Im Historismus werden häufig Elemente aus der Renaissance und der Romanik eingesetzt.
